## Auf Nummer Sicher

Bei der Sanierung eines Einfamilienhauses mit einem WDVS soll die Fassade nicht nur verputzt, sondern teilweise mit Verblendsteinen in Natursteinoptik verkleidet werden. Durch einen Ausziehversuch verschafften sich Planer und Bauherren Sicherheit, dass die Dübel im Mauerwerk die Lasten aufnehmen können.

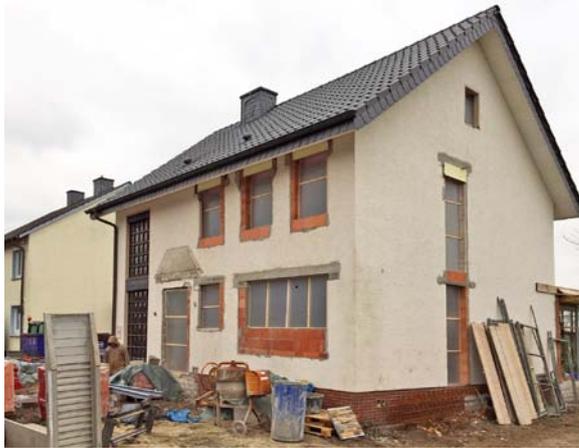
Dieses Einfamilienhaus wird mit einem WDVS gedämmt und teilweise mit Steinplatten verkleidet  
Foto: Stefanie Schnippenkötter

Die Eigentümer eines Einfamilienhauses in Rietberg wollen ihre Immobilie nicht nur mit einem WDVS auf einen aktuellen energetischen Standard bringen, sondern das 2,5-geschossige, 1965 errichtete Wohnhaus auch optisch aufwerten. Dazu werden Teile der Fassade nicht verputzt, sondern mit Verblendsteinen bekleidet. Deren Stützgewebe („Georete“) muss komplett mit Dübeln an der Dämmfassade befestigt werden, da die Verblendsteine nicht – wie bei einer Klinkerschale

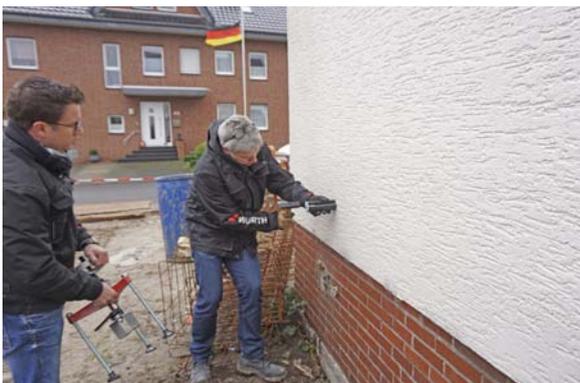
Christian Keitzl schlägt den Dämmstoffdübel W-DD-N in das Probe Loch ein. Eine Kunststoffhülse simuliert den Dämmstoff

Im ersten Schritt bohrt Christian Keitzl mit dem 8 mm Bohrer ein Loch in die Hauswand – und zwar ohne Schlag. „Das wird immer wieder falsch gemacht: In Mauerwerk bohrt man grundsätzlich nur im Drehgang, weil die Schlagfunktion Schäden an den Mauersteinen (Ziegeln) verursachen kann“, erklärt der Experte. Danach reinigt er das Bohrloch mit einer Luftpumpe von Bohrmehl. Nur so können Dübel ihre volle Auszugskraft erreichen. Und auch dies wird im Baustellenalltag oft nicht gemacht. Im zweiten Schritt schlägt er den Dübel in das so vorbereitete Bohrloch; eine Distanzhülse aus Kunststoff simuliert den nicht vorhandenen Dämmstoff und sorgt dafür, dass der Dübel nicht zu tief im Loch verschwindet.

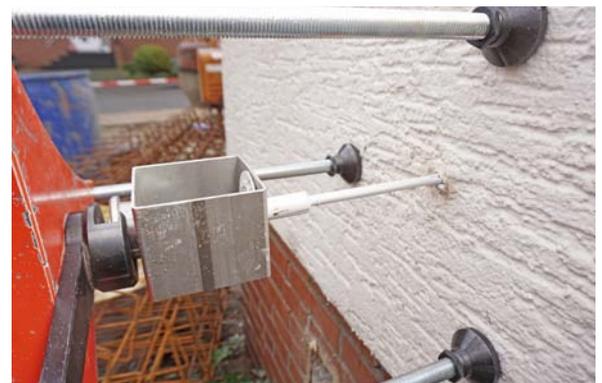
Rechts: Mit der Prüfvorrichtung wird eine genau senkrecht wirkende Zugkraft auf den Dübel gebracht

Dann setzt Keitzl das Messgerät genau mittig über dem Dübel an. „Es ist wichtig, dass genau senkrecht zum Mauerwerk gezogen wird, um aussagekräftige Werte zu erhalten“, erläutert Christian Keitzl. Mit einer Spindel bringt er jetzt die Zugkraft auf den Dübel, ein Messgerät mit Schleppzeiger zeigt an, welche Kraft dabei angewendet wird. Mit jeder Umdrehung der Kurbel steigt der Wert auf der Anzeige, 0,7 kN sind schnell überschritten, das heißt, schon ein einziger Dübel pro Quadratmeter wäre rechnerisch der Belastung gewachsen. Erst bei 1,49 kN nimmt der Experte ein leichtes Knistern wahr. Ein Zeichen dafür, dass sich der Dübel bewegt und langsam aus dem Loch gezogen wird. Tatsächlich sinkt die Momentan-Anzeige der Zugkraft jetzt, der Schleppzeiger ist aber auf dem maximalen Wert stehengeblieben. Christian Keitzl ist zufrieden: „Es ist ein gutes Zeichen, dass der Dübel nicht schlagartig versagt, sondern die Zugkraft nach dem Erreichen des Maximalwertes langsam abnimmt“. Da auch die 14 weiteren Messungen ähnliche Werte liefern – in mehreren Fällen ist der Leichtbetonstein sogar so stabil, dass der Dübel nicht aus dem Loch schlüpft, sondern bricht – steht der Befestigung der Natursteine auf dem WDVS nichts entgegen. Zu-

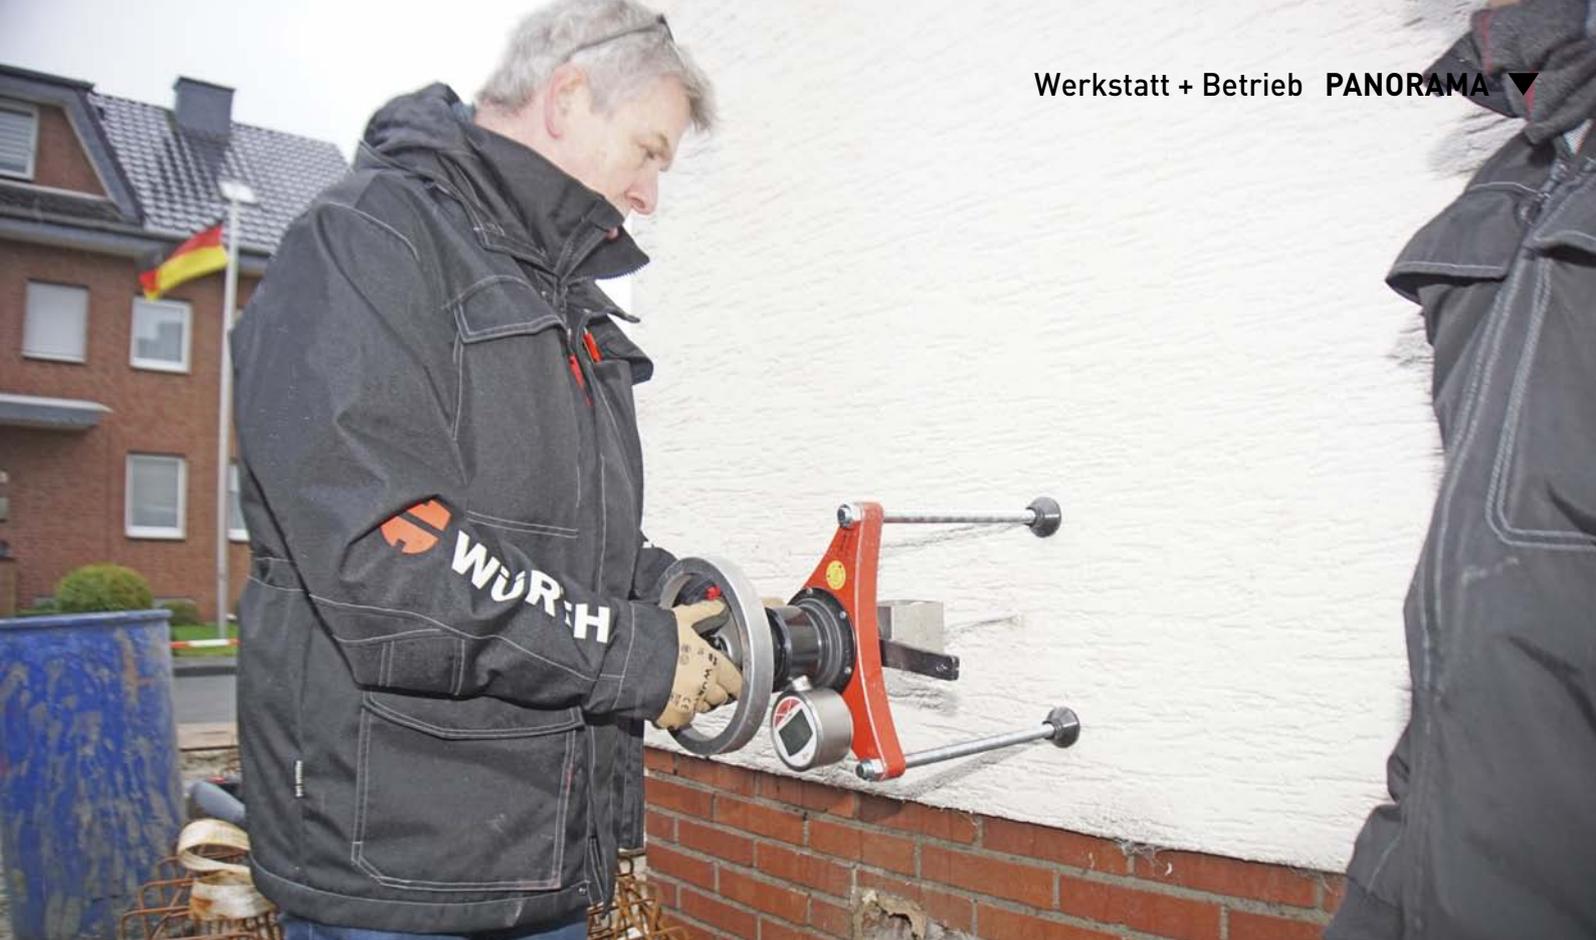
Mit dem mobilen Ausziehgerät prüft Christian Keitzl, welche Kraft nötig ist, den Dübel aus der Wand zu ziehen

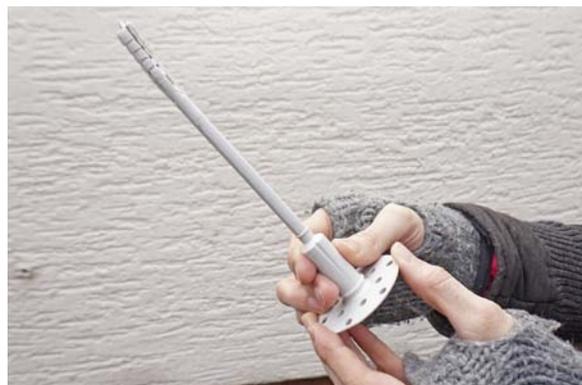
Zustand eines Dübels nach dem Auszugsversuch

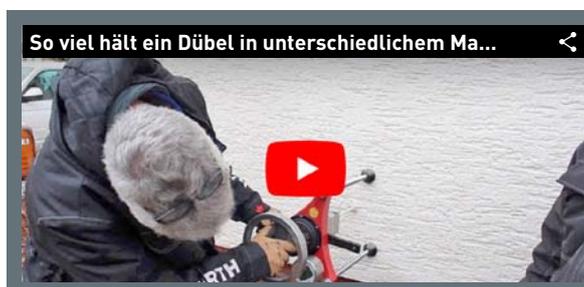
Dübellöcher sollten  
– außer in Beton –  
grundsätzlich ohne  
Schlag gebohrt und an-  
schließend gesäubert  
werden

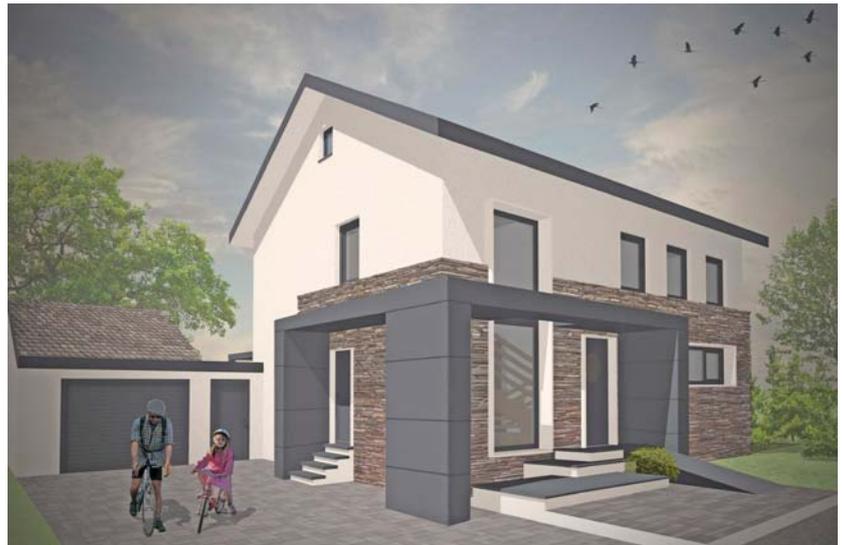
**So soll das Einfamilienhaus nach der Fertigstellung aussehen**  
 Rendering: Adomako Architekten
